Projekt budowlany częściowego remontu budynku wraz z dociepleniem.

- 1.1. Inwestor:
Wspólnota Mieszkaniowa budynku przy ul. Na Stoku 38 w Gdańsku
- 1.2. Lokalizacja:
ul. Na Stoku 38, Gdańsk, dz. nr 190/1 i 190/2, obręb 80
- 1.3. Podstawa opracowania:
 - zlecenie inwestora,
 - obowiązujące akty prawne,
 - wizja lokalna oraz dokumentacja fotograficzna,
 - „Inwentaryzacja arch. budynku mieszkalnego przy ul. Na Stoku 38 w Gdańsku” wykonana przez INWACO sp. z o.o. Pracownia Projektowa
- 1.4. Przedmiot opracowania:

Przedmiotem opracowania jest projekt częściowego remontu budynku: remont elewacji tylnej z dociepleniem oraz montaż balustrad przy oknach porte fenetre (niegdyś wyjściach na nieistniejące już balkony).

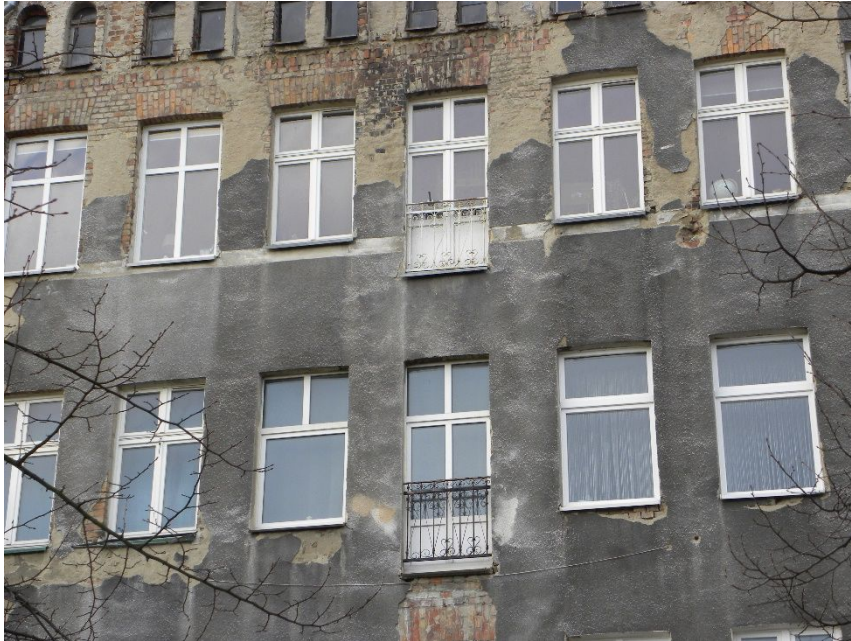
Elewacja tynkowana tynkiem gładkim i fakturowym. Główne partie fakturowe – tynk a'la baranek, pasy pod oknami (wtórne) – gładkie. Najniższa kondygnacja elewacji tylnej w innym kolorze – widoczne odcięcie. Stan techniczny tynku zły - widoczne zabrudzenia, zawilgocenia, odspojenia w wielu miejscach i spore ubytki. Największe braki tynku na granicy z budynkami sąsiednimi i w górnych partiach elewacji. Tynk w dużej części do skucia. Widoczne niewielkie pęknięcia, będące prawdopodobnie pęknięciami tynku a nie muru, należy ocenić w trakcie prowadzenia prac.

Widoczne odparzenia tynku i jego całkowity brak w górnych partiach elewacji. Tynk elewacji fakturowy, tynk pod oknami – biały pas- gładki

Warunkiem koniecznym jest sprawdzenie przyczepności istniejącego tynku przez opukiwanie (dźwięk przytłumiony świadczy o tym, że tynk nie jest związany z podłożem). Złe związany z podłożem tynk należy skuć, a powierzchnię ściany wyrównać zaprawą cementową 1 : 3. Jeżeli powierzchnia ściany w wyniku skucia tynku wykaże miejscami ubytki i nierówności większe niż 10 mm, należy je wyrównać przez nałożenie zaprawy j.w. z dodatkiem około 10% kleju lateksowego ekstra w stosunku do masy cementu. Roboty wykonywać zwracając szczególną uwagę na detal architektoniczny (jest go niewiele). Roboty przy detalach wykonywać ręcznie. Detali nie należy skuwać!

Elewację (całą) i elementy sztukatorskie wykończyć tynkiem mineralnym fakturowym. Uziarnienie tynku typu "baranek" powinno nawiązywać grubością do uziarnienia tynku budynku sąsiedniego Na Stoku 37 (będącego po remoncie), zatem w trakcie wykonywania prac należy dokładnie dostosować uziarnienie do rzeczonoego budynku. Dla pewności wykonać próbę tynku – aby był identyczny jak na budynku sąsiednim.

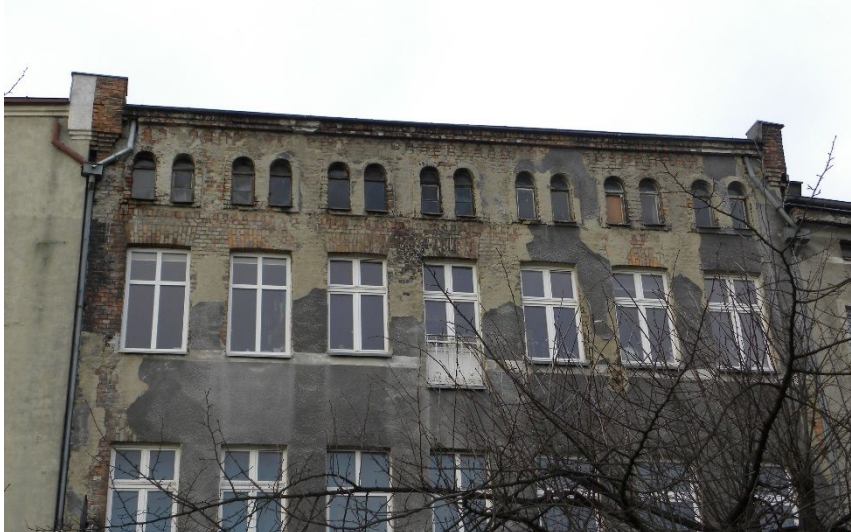
Widoczne górne partie elewacji zupełnie pozbawione tynku

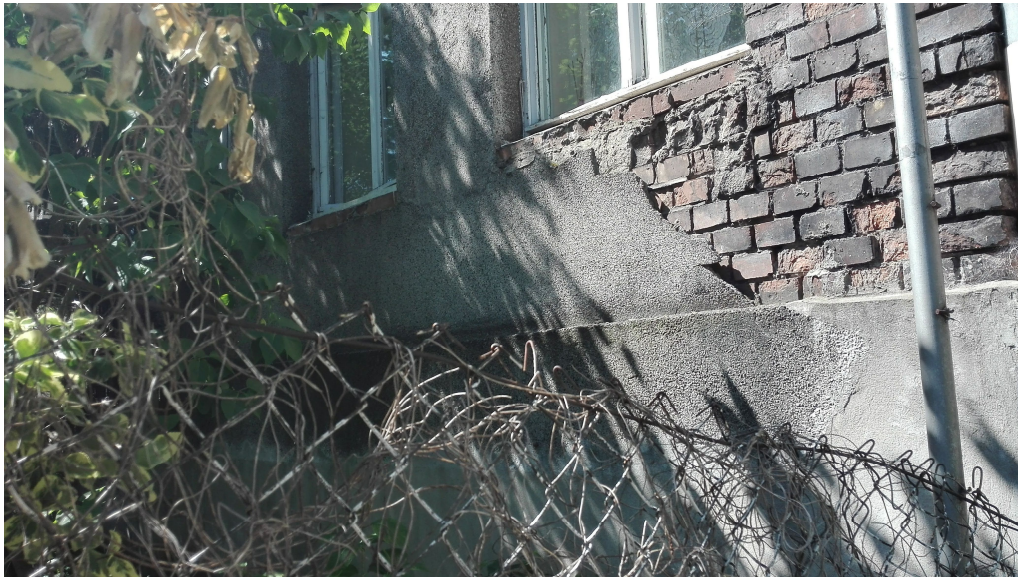
Budynek posiada cokół wysunięty przed lico ściany – odsadzka 5 cm. Cokół jest prawdopodobnie wtórny, pokryty drobnym lastriko. Cokół w kolorze jak najniższa kondygnacja elewacji tylnej. Cokół był odświeżany po wykonaniu izolacji ścian fundamentowych. Mimo to widoczne zabrudzenia oraz spore zawilgocenia. Zawilgocenia głównie w górnych partiach cokołu, co może być spowodowane kapaniem wody deszczowej na odsadzkę cokołu, z drzew widocznych przy samej elewacji.

Widoczny fragment cokołu i ściany najniższej kondygnacji

Cokół wykonać cofnięty względem lica ściany, tak jak cokół budynku Na Stoku 37. Cokół o wys. jak cokół budynku Na Stoku 37 - ok. 133 cm - należy domierzyć, biorąc pod uwagę możliwe różnice w poziomie terenu przy budynku!

Cokół wyremontować jak resztę elewacji, (odgrzybienie, usunięcie zasolonych powłok itp.), wykończyć tynkiem renowacyjnym hydrofobowym na elewację, odpornym na uderzenia, w kolorze jak najniższa kondygnacja (na elewacji tylnej) zgodnie z projektem kolorystyki – patrz rys. 3.

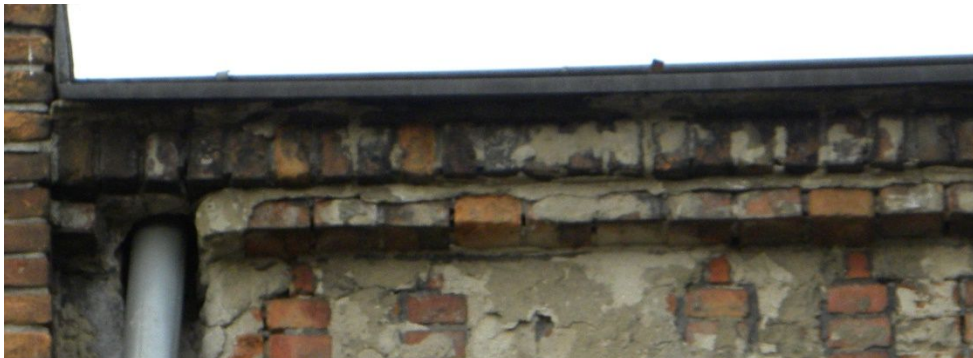
Gzyms podokapowy o prostej formie, zupełnie pozbawiony tynku. W złym stanie technicznym. Widoczne ukruszenia w ceglach i braki w spoinowaniu.

widoczny cokół pod okapem

Gzyms pod okapem należy szczegółowo odwzorować z istniejącego - z zachowaniem wymiarów i proporcji przesunąć poziomo dostosowując do docieplanej elewacji – patrz rys. 4 – DETAL A. Należy odtworzyć wszystkie krzywizny, uskoki itp. Przed przystąpieniem do prac uzupełnić braki cegły i spoinowania, a następnie dokładnie zdjąć wymiary z istniejącego gzymsu.

Profil gzymsu wykonać ze styropianu xps. Wykończenie z tynku fakturowego jak reszta elewacji. Pomalować zgodnie z projektem kolorystyki.

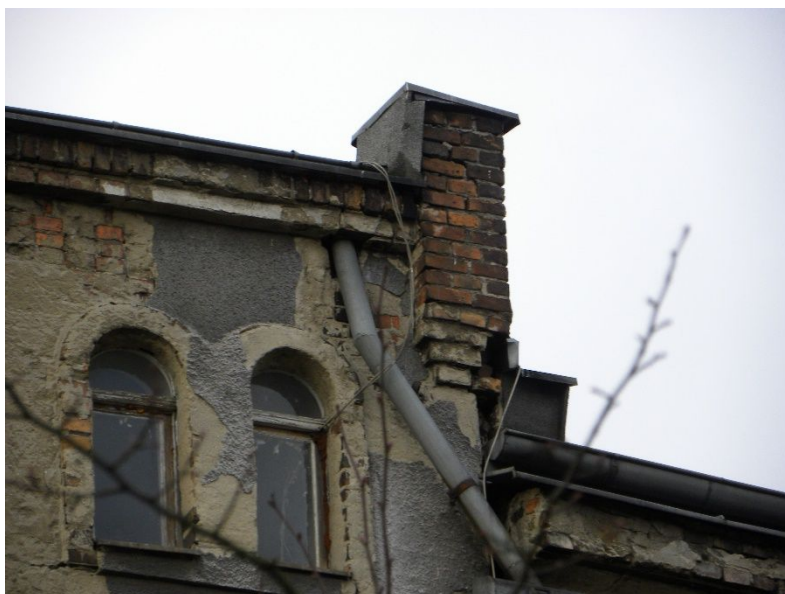
Wokół okien strychowych widoczne opaski o prostej formie, w dużej części pozbawione tynku. Ich stan jest zły, tak jak całej górnej partii elewacji.

widoczne opaski przy oknach poddasza oraz ozdobne zwieńczenie przy styku z budynkiem Na Stoku 39

Projektuje się odtworzenie historycznych opasek wokół okien strychowych. Opaska okala dwa okienka „w parze”, co pokazano na rysunkach projektu. Opaski należy wykonać jak zachowane - odtworzyć z istniejących z zachowaniem wymiarów i proporcji i przesunięciem poziomym dostosowując do docieplanej elewacji. Należy odtworzyć wszystkie krzywizny, wgłębienia, wyoblenia itp.. Profil opaski wykonać ze styropianu xps, wykończyć tynkiem fakturowym jak reszta elewacji.

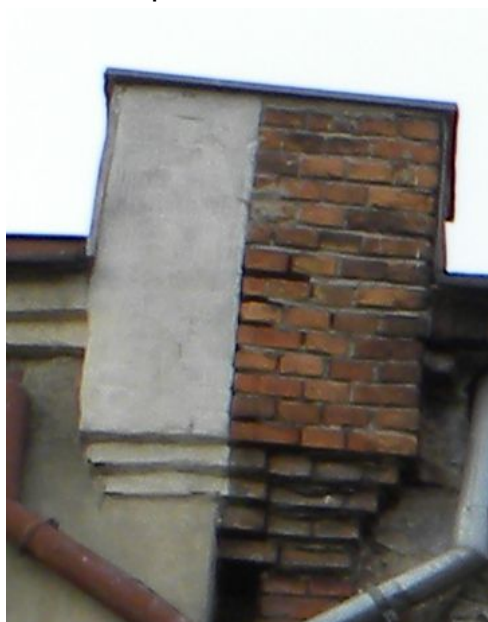
Na elewacji tylnej na krawędziach elewacji – na pograniczu z budynkiem Na Stoku 37 i 39 widoczne ozdobne zwieńczenia górnych partii elewacji, zamykające gzyms. Budynek Na Stoku 37 ma takie same zwieńczenia, które tworzą razem spójną całość. Budynek Na Stoku 37 (będący po remoncie i dociepleniu) nie został docieplony na zwieńczeniach, wynikiem czego dwa „schodki” zwieńczenia schowały się w dociepleniu.

widoczne ozdobne zwieńczenie przy styku z budynkiem Na Stoku 37, widoczne również zwieńczenie budynku sąsiedniego zatopione częściowo w dociepleniu

Ozdobne zwieńczenia na krawędziach elewacji zamykające gzyms podokapowy wyremontować: uzupełnić ubytki cegły i spoinowania, otynkować jak resztę elewacji, bez docieplania. W ten sposób zwieńczenia będą w dalszym ciągu spójne ze zwieńczeniami budynku Na Stoku 37 (część „schodków” zwieńczenia zatopi się w projektowanym dociepleniu). Zwieńczenia w kolorze jak gzyms podokapowy – zgodnie z projektem kolorystyki – patrz rys.3.

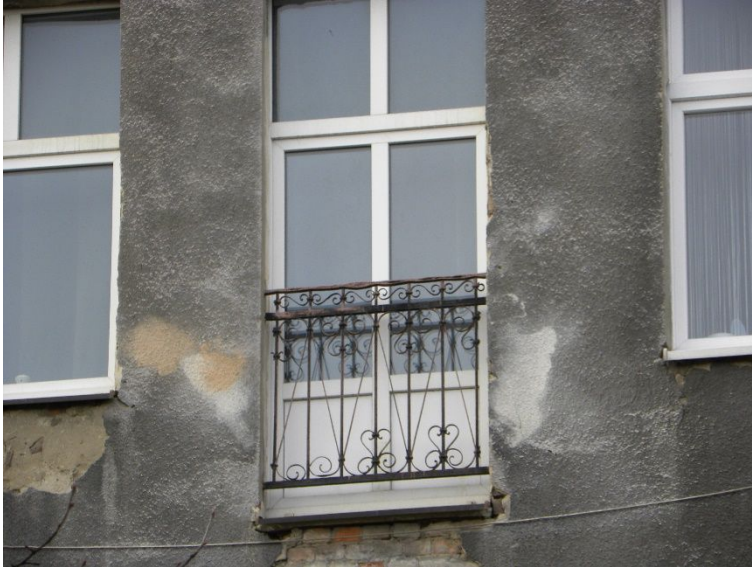
Przy oknach porte fenetre (będących pozostałością po istniejących tu kiedyś balkonach) na elewacji tylnej widoczne balustrady kute stalowe o rysunku pasującym do historycznego charakteru

budynku. Ozdobny rysunek pasujący do charakteru budynku pozwala przypuszczać, że być może są to balustrady z balkonów, które kiedyś tu były lub nawiązują do nich. Balustrady w złym stanie technicznym, o zróżnicowanej kolorystyce. Widoczne zniekształcenia, odpryski farby, rdza.

Widoczna balustrada, górne partie zniekształcone i zardzewiałe

Projektuje się nowe balustrady przy oknach porte fenetre o charakterze historycznym. Balustrady kute stalowe malowane proszkowo na kolor. Balustrady o rysunku ozdobnym, jak istniejące balustrady, dostosowane do docieplanej elewacji. Należy odtworzyć ozdobne przęsła kute stalowe z istniejących balustrad. Prześwity pomiędzy poszczególnymi elementami balustrady nie mogą być większe niż 12 cm.

Balustrady wykonać zgodnie z rysunkami projektu. Wszelkie krzywizny, wyoblenia itp. odwzorować z istniejących balustrad. Wysokość balustrady min. 110 cm (od góry wykończonego progu).

Balustrady mocowane do czoła elewacji mechanicznie bądź chemicznie za pomocą rozet i kotew stalowych przez projektowane docieplenie do ściany nośnej - szczegóły patrz rys. 6.
