NAZWA INWESTYCJI : Remont elewacji budynku mieszkalnego wielorodzinnego  
 ADRES INWESTYCJI : Gdańsk ul Toruńska 32  
 INWESTOR : Wspólnota Mieszkaniowa  
 ADRES INWESTORA : Gdańsk ul Toruńska 32

## **OPINIA KONSERWATORSKA**

**dot. STALOWYCH KRAT OKIEN PIWNICZNYCH  
KAMIENICY**  
**przy ul. TORUŃSKIEJ 32 w GDAŃSKU**  
**GMINNA EWIDENCJA ZABYTKÓW**

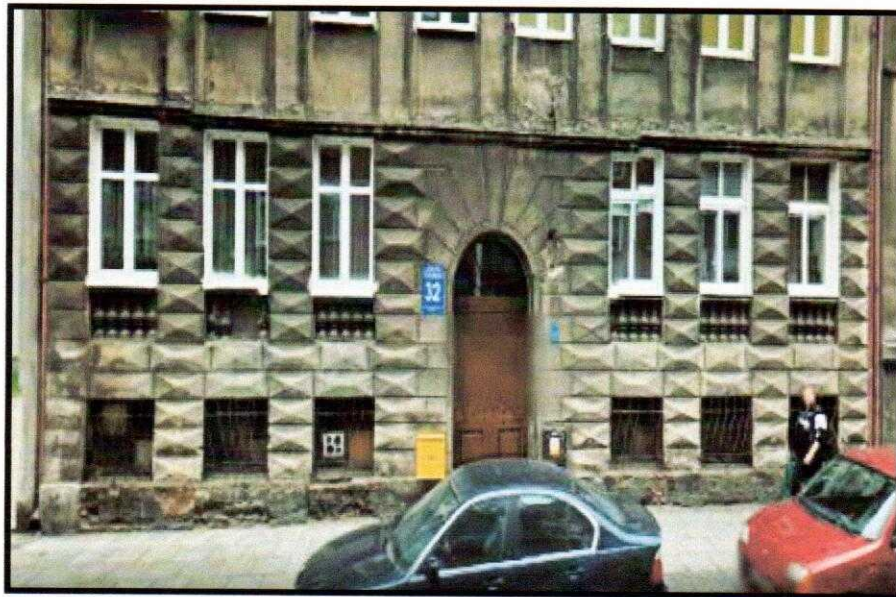
Stan techniczny krat jest zły: mocno zdeformowane, z ubytkami, z silnie skorodowaną powierzchnią, kilkoma łuszczącymi się warstwami przemalowań i grubą warstwą osadów.

Szczegółowy ogląd krat wskazuje na wieloletni brak jakiejkolwiek ochrony powierzchni stali – silnie uszkodzone lico (mnóstwo drobnych wżerów). Na stali brak czytelnych śladów pierwotnej malatury, a odrobiny zachowanych resztek mogą jedynie sugerować barwę grafitowo szarą.

Czytelna miejscami barwa ceglasto czerwona (pod olejnymi beżowymi przemalowaniami) jest miniowym podkładem, powszechnie stosowanym w okresie powojennym jako antykorozyjne zabezpieczenie powierzchni stali pod warstwy wykończeniowe. Ten podkład jest stosunkowo młody (szacuje się na 30-40 lat) – wskazuje na to silnie skorodowana powierzchnia pod nim (przez wiele lat całkowicie pozbawiona ochronnej powłoki malarskiej i wystawiona na szkodliwe działanie warunków atmosferycznych).

4. Z punktu widzenia konserwatorskiego wskazane jest w trakcie remontu elewacji przeprowadzenie pełnej konserwacji krat:
  - zdemontowanie zachowanych krat
  - oczyszczenie mechaniczne (piaskowanie)
  - wykonanie napraw formy
  - zabezpieczenie antykorozyjne powierzchni
  - naniesienie malarskich warstw powłokowych
  - ponowny montaż w miejscach historycznych
5. Sugerowana docelowa barwa stalowych krat: grafitowo szara (wymaga zatwierdzenia przez Miejskiego Konserwatora Zabytków w Gdańsku)

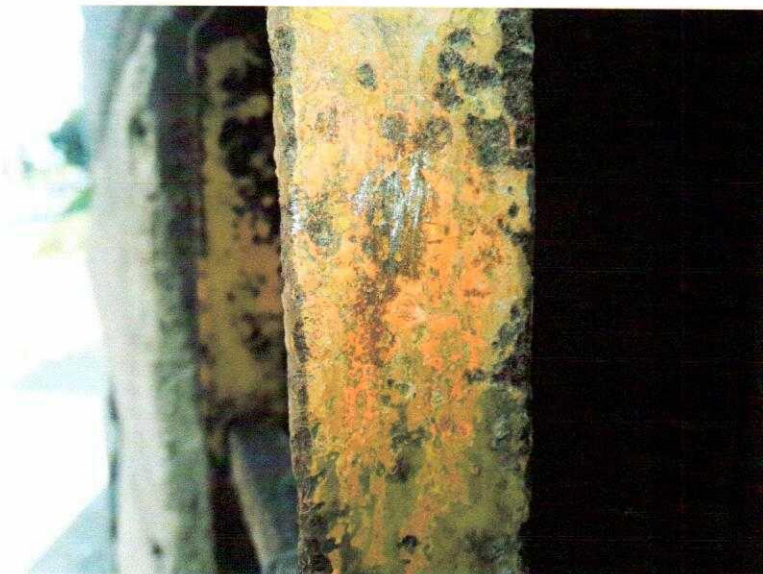
W oknach piwnicznych fasady kamienicy, całkowicie wyniesionych powyżej poziomu gruntu, osadzone są pierwotne stalowe kute kraty.
