obiekt	BUDYNEK MIESZKALNY WIELORODZINNY REMONT KLATEK SCHODOWYCH I IZOLACJA FUNDAMENTU		
adres	ul. Rejtana 1B,1C/ Trakt św. Wojciecha 89, Gdańsk dz. nr 84/1 obręb 098, Gdańsk		
branża	architektura		
autor	mgr inż. arch. Maria Grętkiewicz upr. nr 02/LOOKK/2016		
faza	projekt budowlany	data	27.11.2018
rysunek	INWENTARYZACJA: RZUTY KONDYGNACJI	skala	1:50
		nr	11

obiekt	BUDYNEK MIESZKALNY WIELORODZINNY REMONT KLATEK SCHODOWYCH I IZOLACJA FUNDAMENTU		
adres	ul. Rejtana 1B, 1C/ Trakt św. Wojciecha 89, Gdańsk dz. nr 84/1 obręb 098, Gdańsk		
branża	architektura		
autor	mgr inż. arch. Maria Grętkiewicz upr. nr 02/LOOKK/2016		
faza	projekt budowlany	data	27.11.2018
rysunek	RZUTY KONDYGNACJI	skala	1:50
		nr	A1

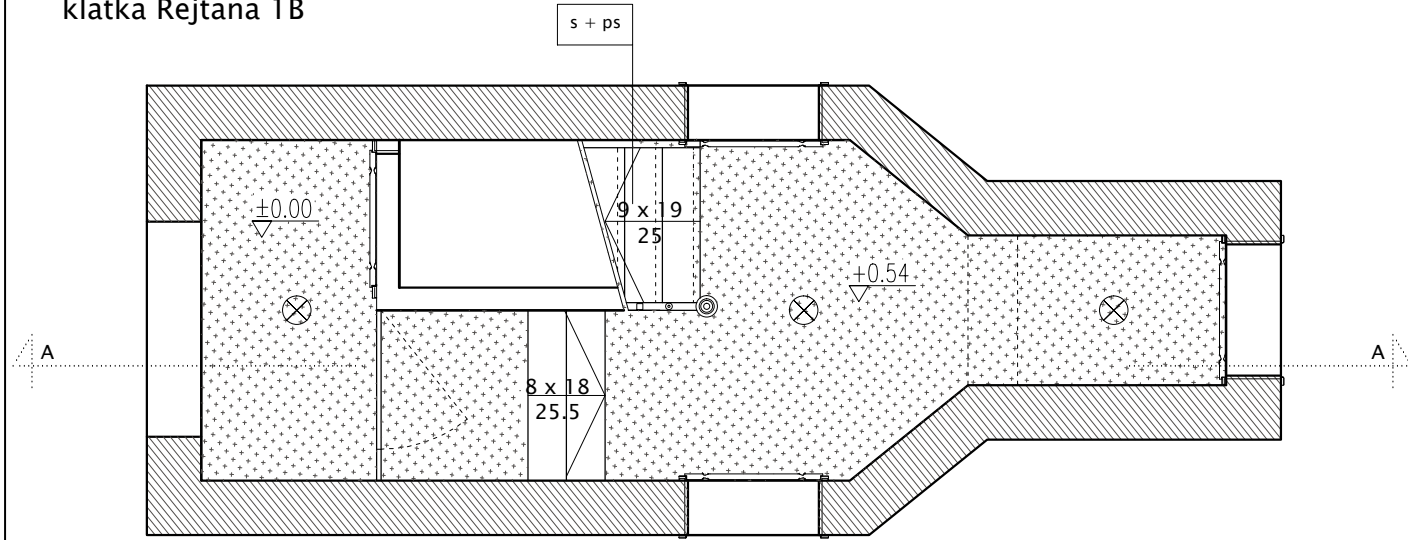
rzut parteru
klatka Rejtana 1B

KOŁOREM CZERWONYM OZNACZONO
GŁÓWNE BRAKI W ELEMENTACH DO ODTWORZENIA

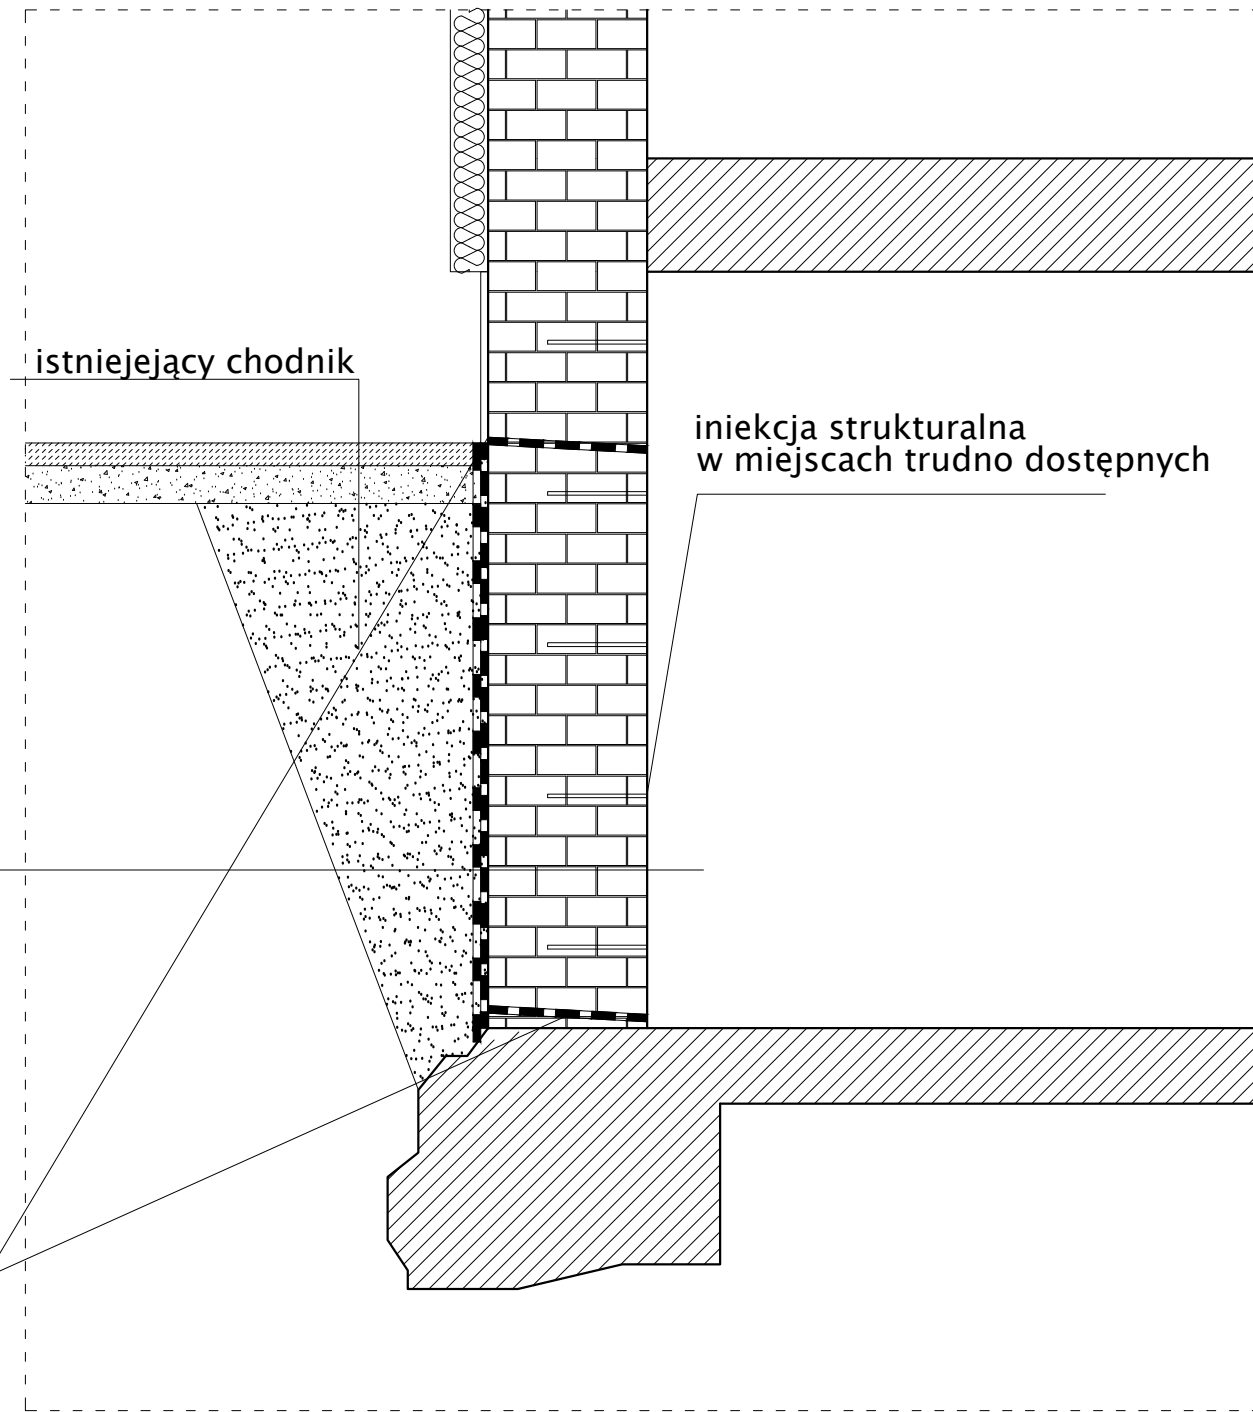
przekrój pionowy przez ścianę piwnicy, skala 1:20

tynk renowacyjny
mur ceglany piwnicy
izolacja pionowa – masa bitumiczna
folia kubełkowa
grunt

izolacja pozioma – przepona
