Projekt budowlany częściowego remontu budynku.

- 1.1. Inwestor:
Wspólnota Mieszkaniowa budynku przy ul. Górka 13 B w Gdańsku
- 1.2. Lokalizacja:
ul. Górka 13 B, Gdańsk, dz. nr 69/2 i 69/3, obręb 080
- 1.3. Podstawa opracowania:
 - zlecenie inwestora,
 - obowiązujące akty prawne,
 - wizja lokalna oraz dokumentacja fotograficzna,
 - Inwentaryzacja Gdańsk, ul. Górka 13B z listopada 2014 r. wykonana przez ARCHIKO Architektoniczna Pracownia Projektowa
- 1.4. Przedmiot opracowania:

Przedmiotem opracowania jest projekt częściowego remontu budynku: elewacji (wraz z hydrofobizacją i uzupełnieniem / odtworzeniem detali), dociepleniem dwóch ścianek na tarasie oraz wejścia do budynku na elewacji frontowej (do klatki schodowej pd.) wraz z montażem balustrad dla osób niepełnosprawnych, starszych, niesprawnych ruchowo.

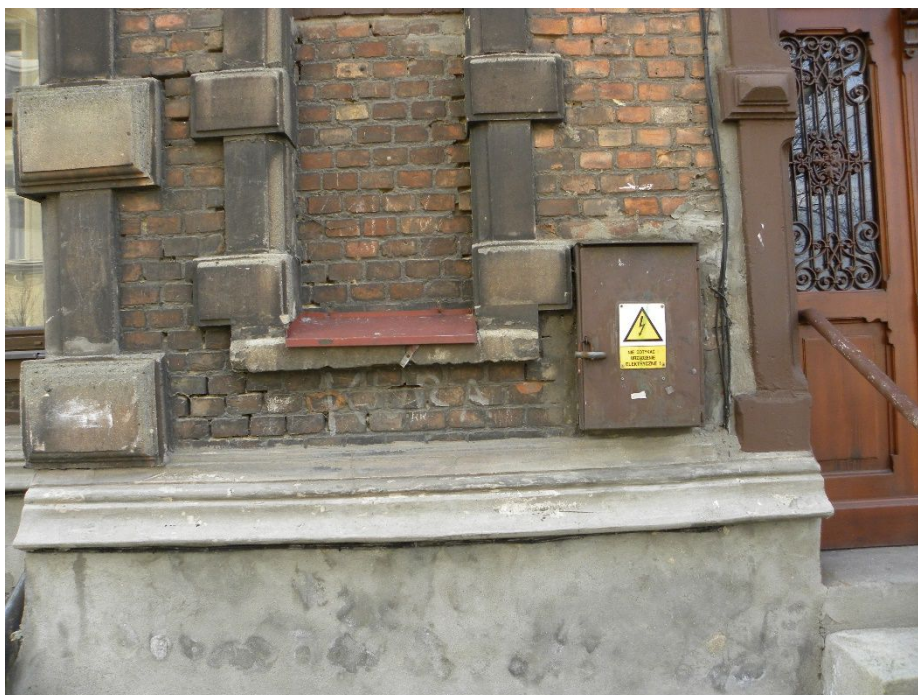
Widoczny fragment elewacji frontowej - ceglanej z tynkowanymi detalami i cokołem. Widoczne spore ubytki w spoinowaniu.

Uzupełnienia cegieł i spoinowania wykonać w kolorystyce jak istniejąca – po czyszczeniu! Na rysunkach przedstawiono główne partie elewacji jako żółte, gdyż taka prawdopodobnie będzie cegła elewacji po oczyszczeniu.

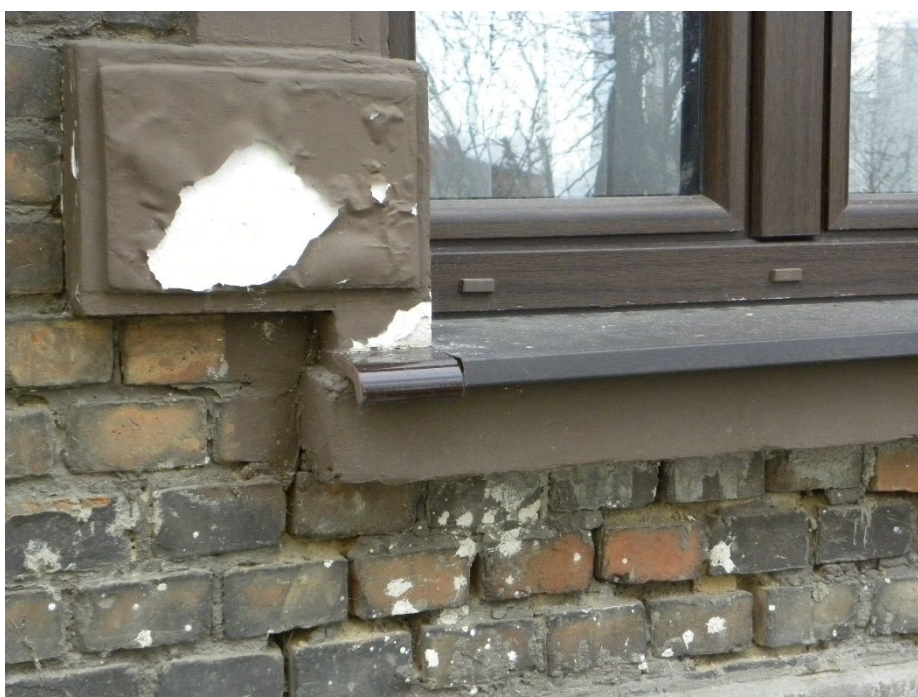
widoczne spore ubytki w spoinowaniu oraz odparzenia w tynku na detalach

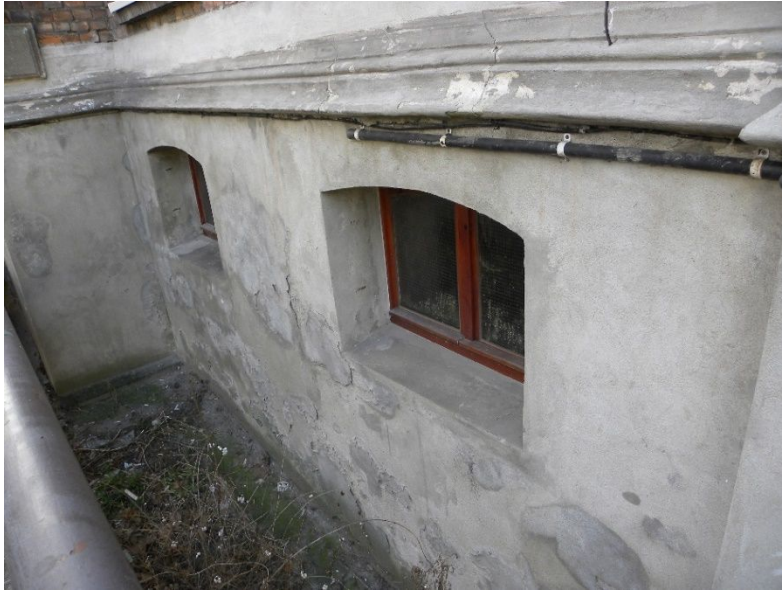
widoczne odparzenia w tynku na cokole na elewacji frontowej

Cokół o wysokości jak obecnie, zwieńczony gzymsem. Cokół wyremontować jak resztę elewacji (patrz opis wyżej), wykończyć mozaikowym tynkiem dekoracyjnym (żywicznym) na elewacje, odpornym na uderzenia, w kolorze ciemnoszarym.

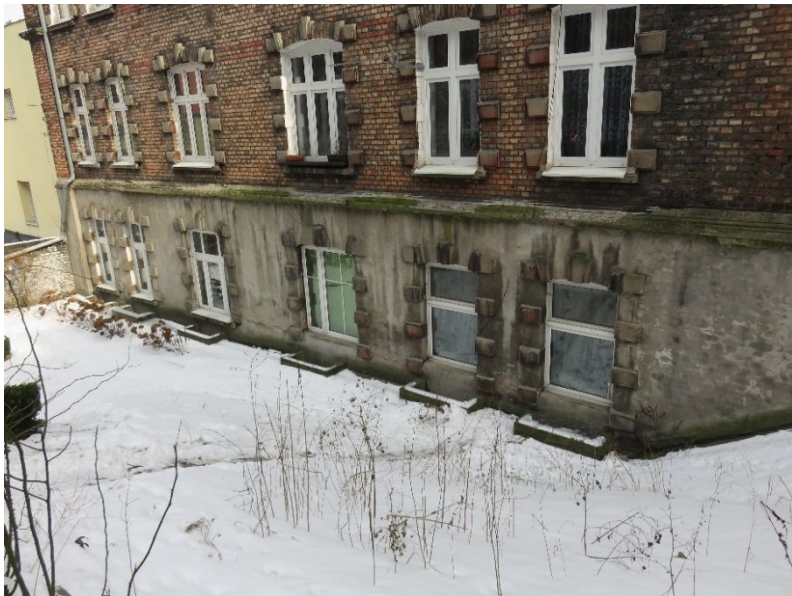
widoczne odparzenia, spore zawilgocenia i zabrudzenia w tynku na cokole na elewacji frontowej

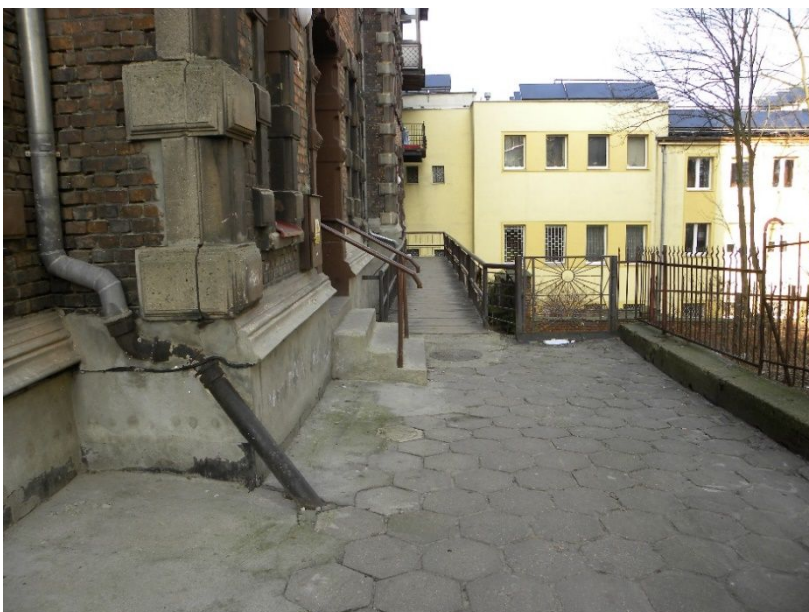
widoczna rura spustowa „wkomponowana” we fragment muru cokołu

Rurę spustową na elewacji frontowej na ryzalicy, która jest „wmurowana” w elewację, zdemontować z elewacji i zamocować zgodnie ze sztuką budowlaną – jako wolnobiegnącą w dół obok elewacji, a na dole skierować w kierunku chodnika gdzie wchodzi obecnie (prawdopodobnie do kanalizacji deszczowej).

Rurę spustową na elewacji frontowej na ryzalicy, która jest „wmurowana” w elewację, zdemontować z elewacji i nową zamocować zgodnie ze sztuką budowlaną – jako wolnobiegnącą w dół obok elewacji, a na dole skierować w kierunku chodnika gdzie wchodzi obecnie (przechodzi niżej, gdzie woda jest odprowadzana na teren przy budynku).

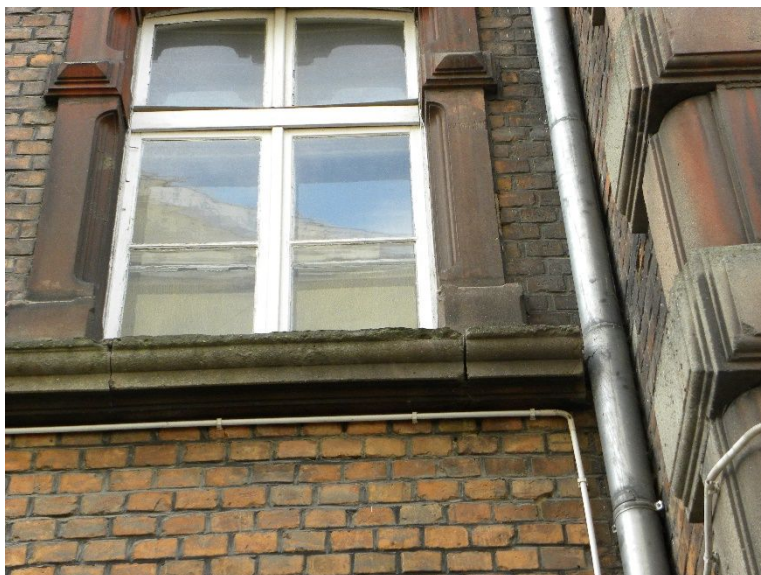
widoczny gzyms złożony z odcinków

Należy zwrócić uwagę, że niektóre gzymsy i inne detale są złożone z odcinków – jest to rozwiązanie pierwotne, nie należy go zmieniać. Uzupełnienia wówczas również wykonywać z fragmentów „odcinkowych” jak w stanie istniejącym, zachowując podział, rytm i długości odcinków. W razie wątpliwości wezwać projektanta.

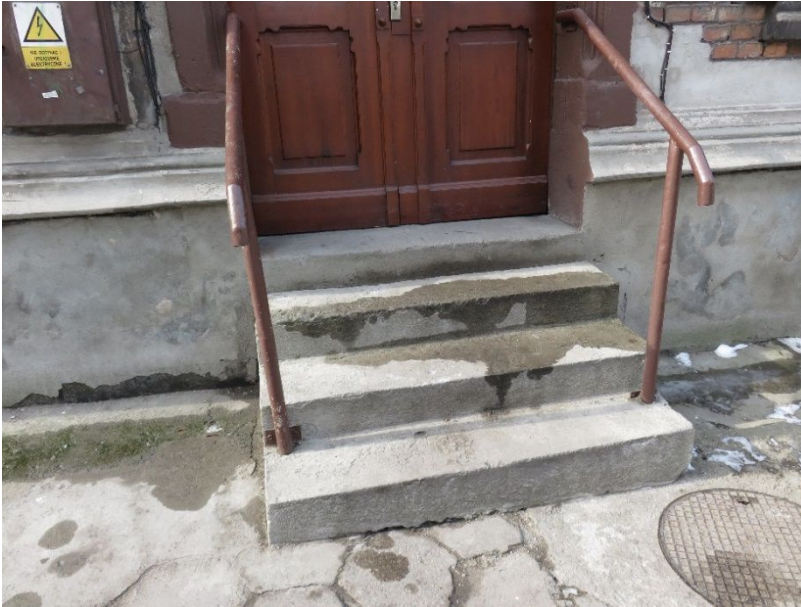
Wejście pd. w średnim stanie technicznym. Schody murowane noszą ślady zniszczeń wierzchnich – ubytki w zaprawie itp.

widoczne wejście do klatki
pd. i balustrada

Balustrada na schodach w dość dobrym stanie, miejscami widoczne odprysnięcia farby i zabrudzenia, lecz nie pasująca charakterem do budynku (patrz foto powyżej).

Wejście do I. klatki (pd.): wykonać nowe pokrycie istniejących stopni z kostki granitowej (na podbudowie z betonu). W tym celu oczyścić schody, podkuć beton tak aby podbudowa pasowała do kostki wierzchniej, wykończyć kostką granitową. Stopnie wykonać ze spadkiem od budynku. Kostka granitowa w kolorze ciemnoszarym.

Projektuje się nowe balustrady przy wejściu do I. klatki schodowej: balustrady dla osób niepełnosprawnych, starszych, niesprawnych ruchowo (zaprojektowano podwójny pochwyty – na dwóch wysokościach).

Balustrady obustronne. Balustrady kute stalowe malowane proszkowo na kolor RAL 7024. Balustrady o rysunkach ozdobnych – patrz rys. 16.

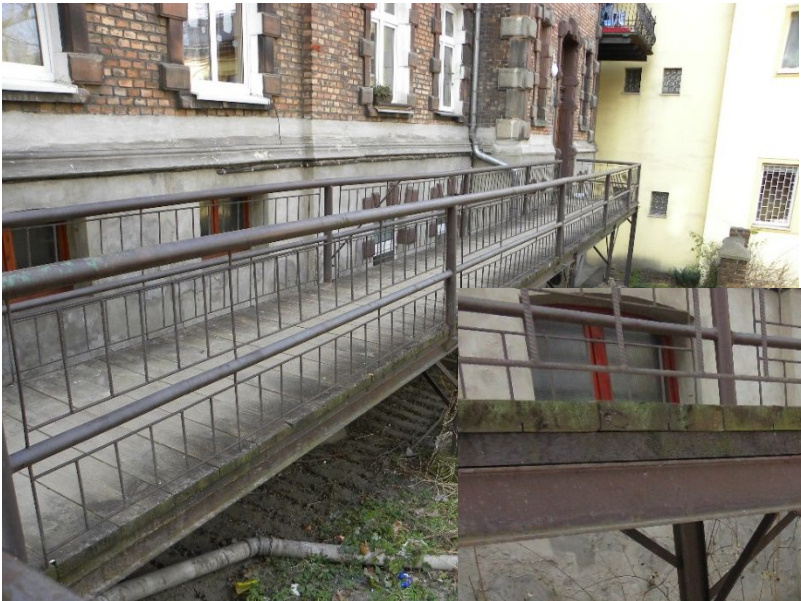
Wejście pn. – kładka do klatki schodowej – w średnim stanie technicznym. Podłoże z desek nosi typowe ślady użytkowania – deski

pozbawione powłoki malarskiej, widoczne zabrudzenia itp. Konstrukcja i balustrady stalowe miejscami zardzewiałe, widoczne odprysnięcia farby itp.

widoczna kładka do klatki
pn.

Balustrada na kładce w dobrym stanie technicznym, miejscami widoczne odprysnięcia farby i zabrudzenia, o rysunku mało ozdobnym, lecz nie jest to rzucające się w oczy (rysunek).

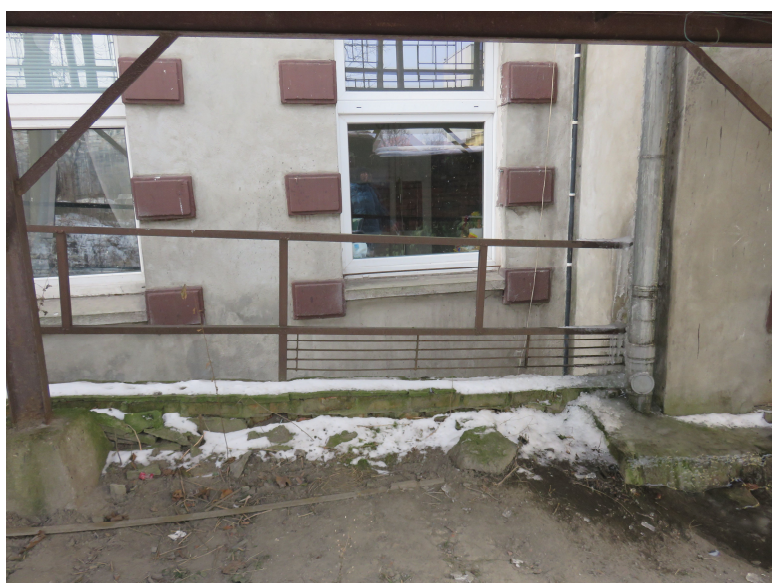
Przy studni okien piwnicznych na elewacji frontowej widoczna balustrada zabezpieczająca przed wypadnięciem do studni. Jej stan, oraz murku na którym stoi, zły. Widoczna rdza i zabrudzenia na balustradzie. Balustrada nie spełnia obowiązujących norm i przepisów. Murek murowany na którym stoi balustrada – ceglany z betonową czapą – rozpada się, widoczny brak czapy na sporym fragmencie, ubytki w cegle itp.

Widoczny murek i stojąca na nim balustrada – w złym stanie technicznym

Balustradę przy studni wymienić na nową stalową o rysunku jak projektowana balustrada na tarasie – patrz rys. 17. Wykonać analogicznie do balustrady tarasu, dostosowując do wymiarów murku. Pomalować proszkowo na kolor RAL 7024. Wymianę balustrady poprzedzić remontem murku: uzupełnić ubytki i przemurować, wykonać nową czapę betonową.
